## ZABYTKI REJOWCA. Część I.

### a/ Dzwonnica

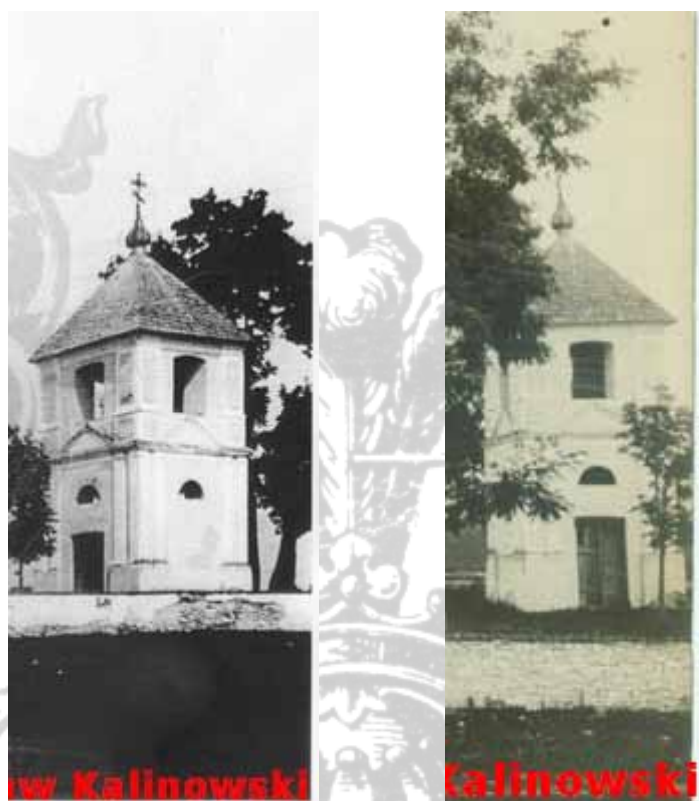
*Dzwonnica przy kościele po-unickim pw. Św. Michała Archaniola w Rejowcu. Foto z początku XX wieku.*

Dzwonnica murowana z kamienia wapiennego ( opoki) na rzucie kwadratu, dwie kondygnacje, otynkowana. W dolnej kondygnacji naroża upięto parzystymi pilastrami tokańskimi dźwigającymi gzyms z ząbkowaniem i trójkątnymi szczycikami z czterech stron. Okna półkuliste. W górnej kondygnacji w narożach lizeny z płycinami. Otwory dzwonne zamknięte odcinkowo. Dach namiotowy pokryty gontem, następnie dachówką eternitową a obecnie blachą ocynkowaną. Wejście do dzwonnicy, drzwi dwuskrzydłowe. Wewnątrz otynkowana. Kiedyś schody drewniane biegnące w około wieży prowadzące do belek, na, których zawieszano dzwon. Wewnątrz dzwonnicy był strop drewniany oddzielający dzwon od reszty pomieszczenia na wysokości pierwszej kondygnacji, co skutecznie chroniło dzwoniącego przed ogłuszającym dźwiękiem.

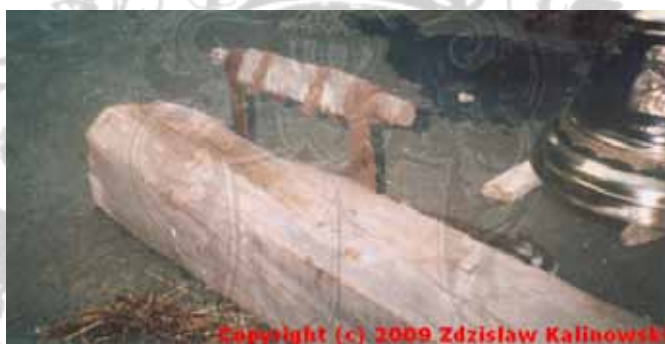
*Wycięta z dzwonnicy dębowa belka z zachowanym uchwytem, na, którym wisiał niewielki dzwon w latach 1940-1945. Przykuwa uwagę prymitywizm konstrukcyjny i jego niewielka wytrzymałość.*

W nieczynnej dzwonnicy po raz drugi w jej historii zawieszono dzwon. Był bardzo mały. Wzorem i wielkością przypominał tzw. sygnaturkę. O jego rozmiarach świadczyć może zachowane do dnia dzisiejszego bardzo delikatne rozwiązanie konstrukcyjne jego zawieszenia.

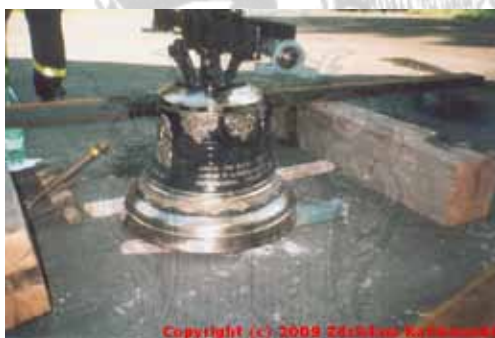
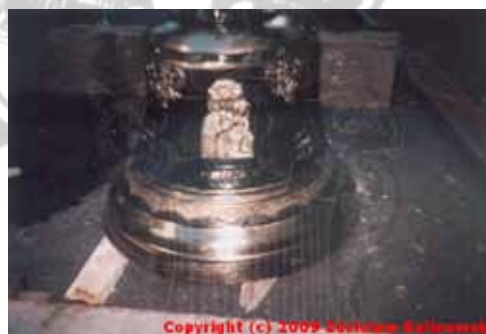
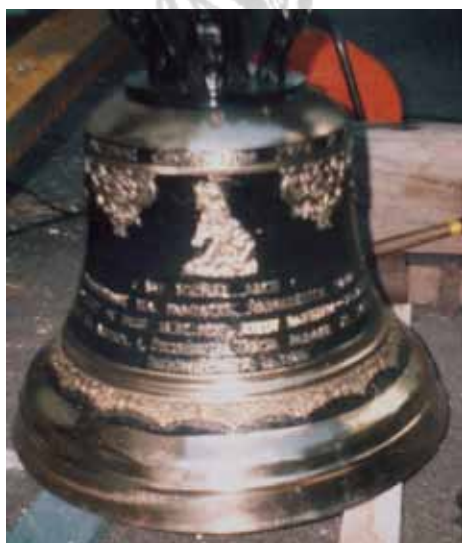
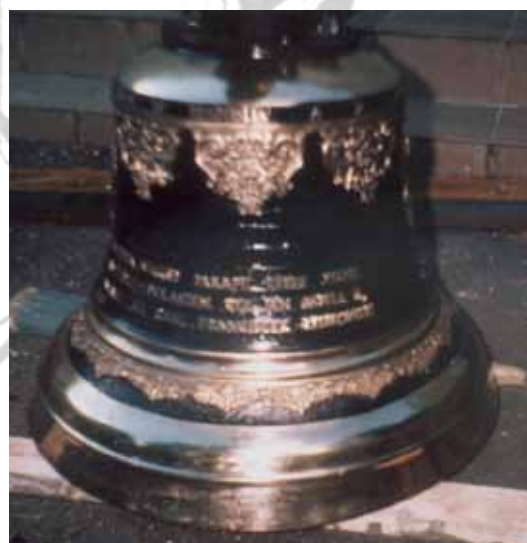
*Nowy dzwon z widocznym napisem oraz wizerunkami Matki Bożej i św. Michała Archanioła.*

W dniu 5 lipca 2005 roku o godzinie 19,17 po raz trzeci w historii istnienia tej dzwonnicy wciągnięto i zawieszono dzwon, który został ufundowany przez parafian rejowieckich . Otrzymał imię Św. Michała Archanioła. Na dzwonie widnieje następujący napis:

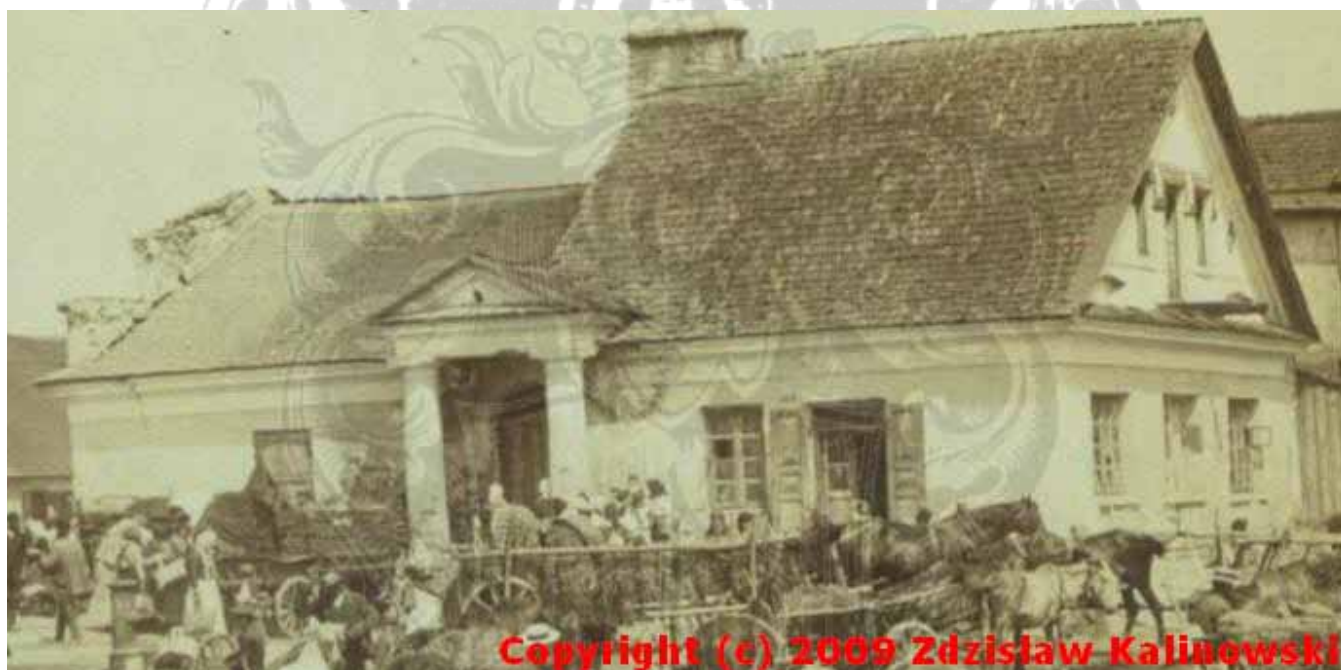
*c/ Zabytkowy budynek. Rynek 1.*

*Fotografię wykonano w lipcu 1914 roku.*

Dach dwuspadowy – w części zachodniej obniżony ( stan na początku XX wieku). Budynek murowany z kamienia wapiennego (opoki) ze wstawkami cegły czerwonej. Otynkowany, parterowy z mieszkalnym poddaszem o wystroju klasycystycznym. Wielokrotnie przebudowywany. Wewnątrz w układzie trzytraktowy z sienią przelotową na osi, w której mieści się arkada komina zbiorczego. Sklepienia w sieni i piwnicach kolebkowo krzyżowe.

Cztery otwory wejściowe do budynku. Od fronty portyk na dwu kolumnach toskańskich podtrzymujący trójkątny fronton. Jeden z narożników od strony południowo wschodniej podparty szkarpą. Obecnie dach dwuspadowy – wyrównany, obniżony, kryty gontem a później blachą. Najcenniejszą częścią budynku to strona wschodnia z ciekawym trójkątnym przyczółkiem. Wystrój klasycystyczny budynku i ciekawy gzyms profilowany decydują o jego wartości artystycznej. Po II wojnie światowej epizodycznie wykorzystywano go na prowadzenie sklepu. Gruntownie remontowany w 1950 roku.

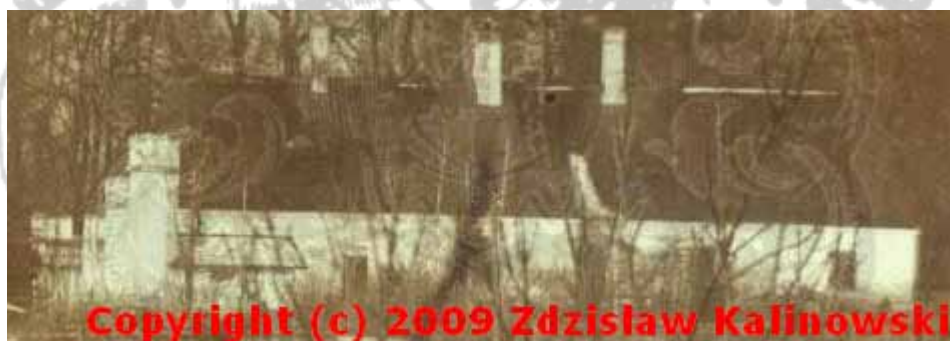
*Po lewej stronie oficyny widoczne sześciokątne słupy neogotyckiej bramy wjazdowej imitujące wieże obronne. Współczesna brama wjazdowa na teren pałacowy nie ma nic wspólnego z pierwotnym. Foto wykonana w styczniu 1914 roku.*

Najprawdopodobniej najstarszy w Rejowcu zabytek stały. Wzniesiona w XVII wieku. Budynek murowany i otynkowany parterowy na rzucie prostokąta z ryzalitem środkowym w elewacji tylnej i zwrócony frontem na zachód. Posiada wystrój zewnętrzny o cechach klasycystycznych z podziałami ramowo-lizenowych wieńczącym gzyms profilowany. Budynek często przebudowywany i powiększany.

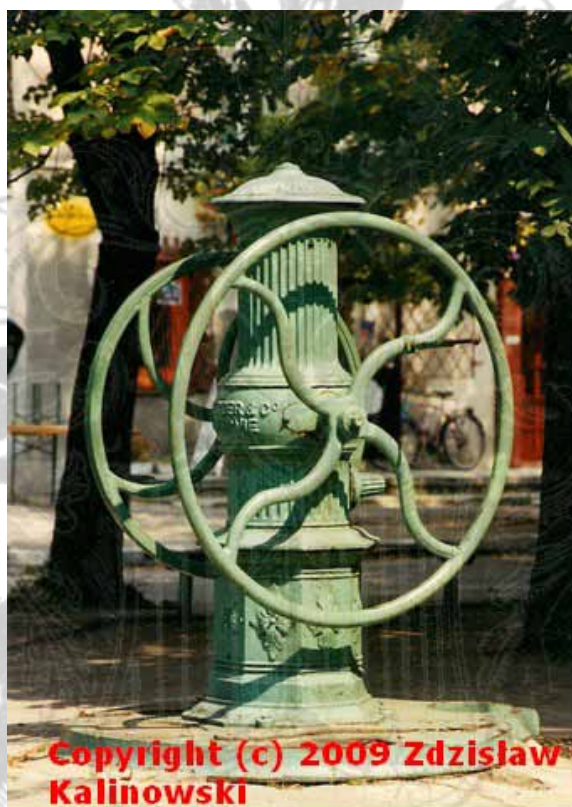
*Pompa ssąco-tłocząca firmy TROETZER & Co. VARSOVIE. Foto Tomasz Awdziejczyk.*

Na początku XX wieku w rynku rejewieckim zainstalowano pompę ssąco-tłoczącą firmy TROETZER & Co. VARSOVIE <sup>6</sup>.

Takie ujęcie wody w ciasnej zabudowie wokół rynku było nieocenionym dobrodziejstwem dla mieszkańców, ale i straży pożarnej. Nadmiar wody rozlewany w trakcie napełniania wiader wpływał do dwóch dużych podziemnych zbiorników wybudowanych do celów gaśniczych. Było to nadzwyczaj

racjonalne rozwiązanie. Ubytki wody były cały czas uzupełniane. Woda z pompy zasilala też rytualną łaźnię - mykwę<sup>7</sup> przy ulicy Niecałej w pobliżu tw. „Łąk Budnego,„. Najkrótsza droga na osi od rynku i pompy do mykwy prowadziła wąską uliczką w kierunku wschodnim pomiędzy ul. Piłsudskiego a ul. Niecałą. W okresie okupacji niemieckiej na miejscu wyburzonych budynków żydowskich w centrum rynku, w pobliżu pompy, decyzją samorządu gminnego w połowie 1943 roku rozpoczęto budowę łaźni. Pompa w pełni pokrywała zapotrzebowanie w wodę tak mieszkańców miasteczka jak i powstałego obiektu. W ujęciu tym była wspaniała woda do celów spożywczych. Nadawała się do spożycia bez przygotowania. Jej wspaniałość, jakoś potwierdzały stosowne badania. W latach 50-tych XX wieku na bazie pompy i budynku łaźni uruchomiono piekarnię prowadzoną przez GS. W dniu 7 maja 1967 roku uroczystie otwarto sieć wodociagową. W latach 80-tych ubiegłego wieku zdemontowano mechanizmy ssąco-tłoczące. Nikt z pytanych nie może sensownie odpowiedzieć, dlaczego tak postąpiono. Być może był to czas niesprzyjający dla zachowania dóbr z historii Rejowca.

Urzednicy Gminy wraz z radnymi po roku 1992 wpadli na genialny pomysł, upiękzyć zaniedbany Rynek. Posadzono różnego rodzaju krzewy. Zastąpiono płytki chodnikowe kostką brukową z jednoczesnym zawyżeniem powierzchni Rynku. Metalowa podstawa zabytkowej pompy została przykryta brukiem tak jak i kratka ściekowa odprowadzająca nadmiar wody do podziemnych zbiorników przeciwpożarowych. Po takim „rewelacyjnym„ rozwiązaniu pompa straciła na swoim wyglądzie, zmieniły się proporcje. Po interwencji jednego z mieszkańców, urzednicy znaleźli rozwiązanie zaistniałego problemu. Polecono odciąć podstawę pompy od podłoga i postawić ją na kostce. Prawda, że był to prosty i „genialny„ pomysł nie mający nic wspólnego z dbałością o jeden z ostatnich materialnych świadków zawilej przeszłości Rejowca, godny na szczególne potraktowanie.

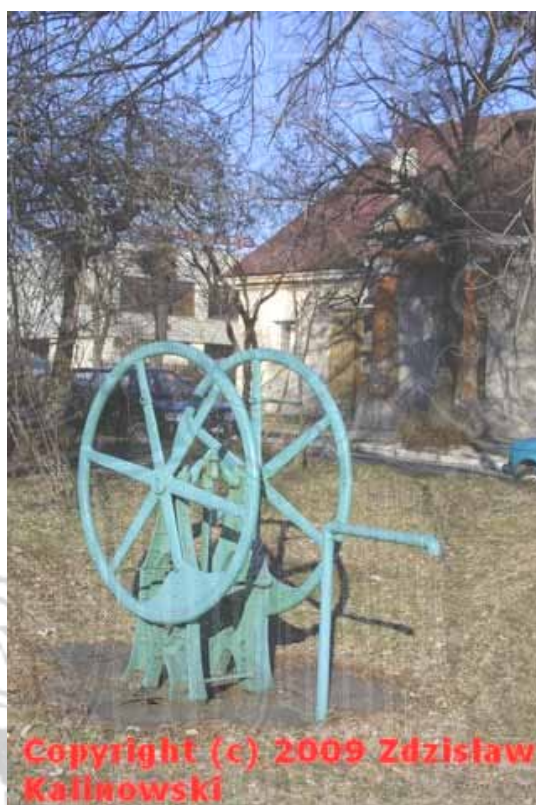
*Pompa ssąco-tłocząca naprzeciwko dawnej siedziby Ośrodka Zdrowia i w pobliżu zabytkowego budynku przy - Rynek 1. Foto Tomasz Awdziejczyk.*

Władze samorządowe okresu międzywojennego zlecają budowę drugiej studni z pompą ssąco-tłoczącą<sup>9</sup> na przeciwko siedziby Posterunku Policji – po wojnie Ośrodek Zdrowia.

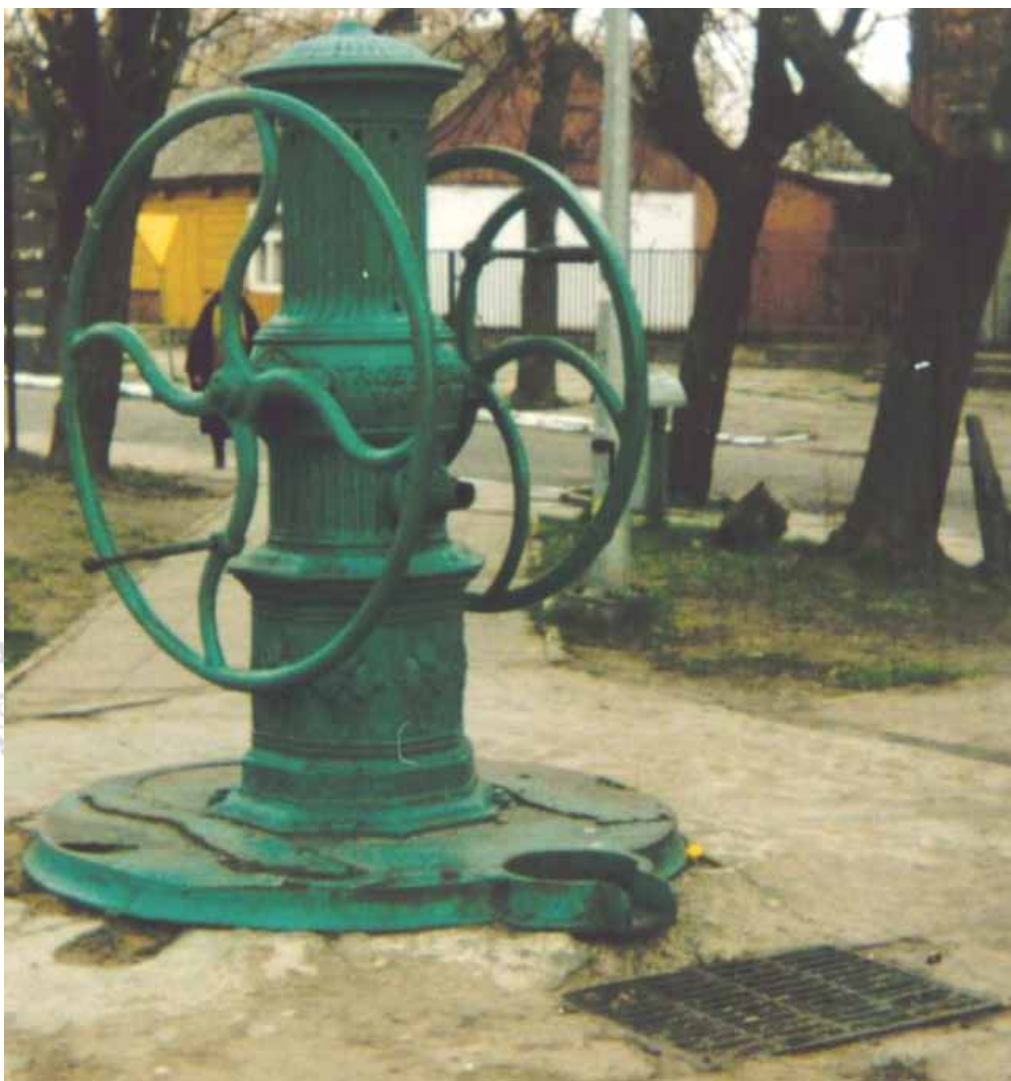
*W prawym dolnym rogu fotografii kratka ściekowa odprowadzająca nadmiar wody do podziemnych zbiorników przeciwpożarowych.*
